**Il Restauro dell'affresco rappresentante un'Annunciazione
conservato presso il chiostro della Basilica di San Lorenzo a Firenze**

Relazione sull'intervento

Afra Restauri

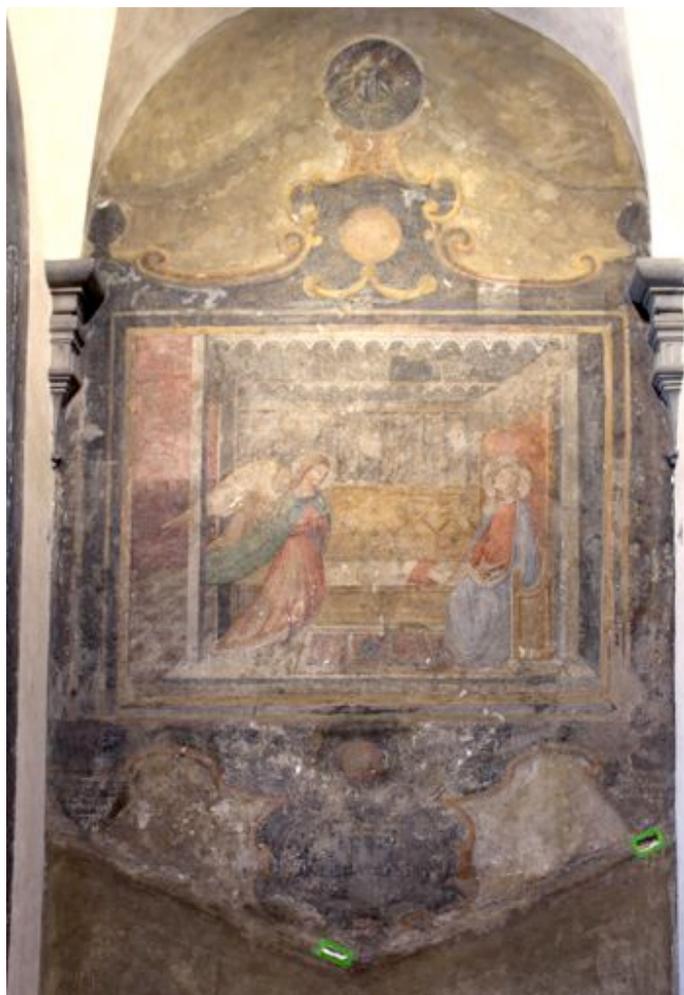
L'Affresco prima dell'intervento

Lo stato di conservazione prima dell'intervento era assai precario, in gran parte perché si tratta di un affresco staccato e applicato su un nuovo supporto, costituito da un telaio ligneo, rete

metallica e gesso, e successivamente inserito nella parete dove si trova attualmente. Erano evidenti, infatti, i segni a forma di V e di V rovesciata, rispettivamente sotto il cartiglio con l'iscrizione "ECCE ANCILLA DOMINI", nella parte bassa, e all'altezza del Santissimo nell'ostensorio, nella parte alta, a indicare l'andamento dei tagli dell'intonaco eseguiti durante l'operazione di stacco.

Il fatto che l'opera sia parzialmente collocata in esterno non è sicuramente un fattore positivo per la sua conservazione poiché maggiormente soggetta alle escursioni termo-igrometriche dovute al cambio delle stagioni che, generalmente, provocano un forte stress fisico sulla materia e innescano fenomeni di degrado irreversibili. Tali stress sono maggiormente dannosi per opere come questa, snaturate del loro supporto originario. Erano presenti su gran parte della superficie pittorica estesi imbiancamenti dovuti all'alterazione di sostanze polimeriche applicate in un intervento pregresso.

Oltre a ciò, l'intera superficie presentava macchie diffuse, dovute alla presenza di un fissativo organico, probabilmente stearico, usato per saturare ed omogeneizzare la pittura, subito dopo l'intervento d'inserimento dell'opera nella muratura. Infatti, tale patina organica si sovrapponeva alle stuccature e i ritocchi pittorici largamente presenti.

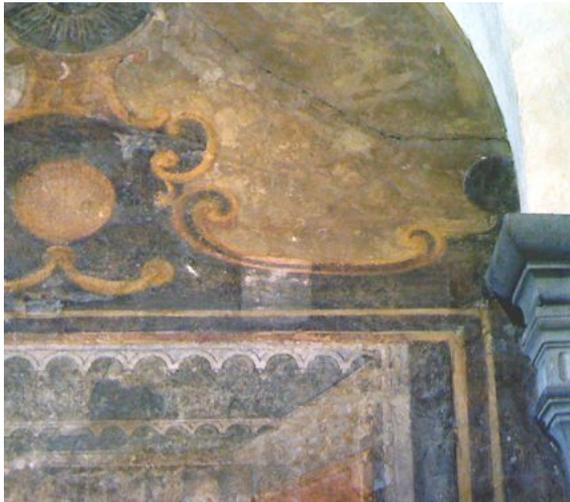
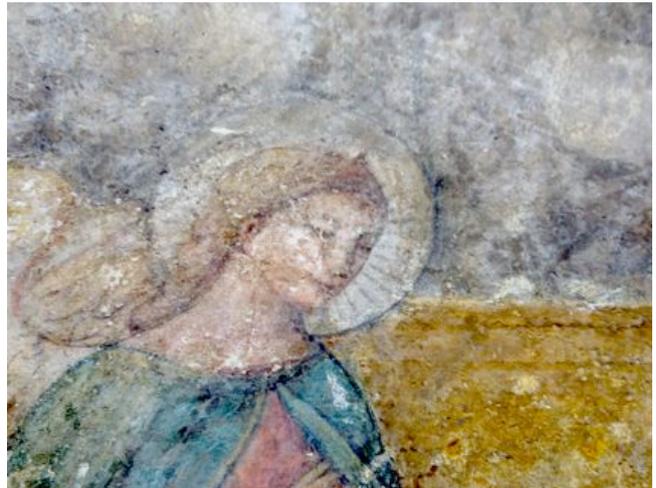
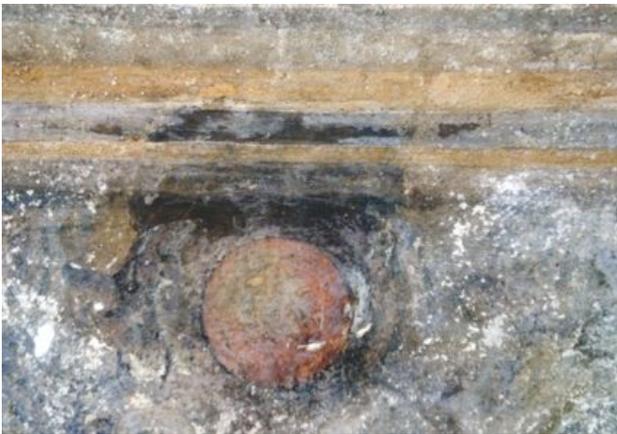
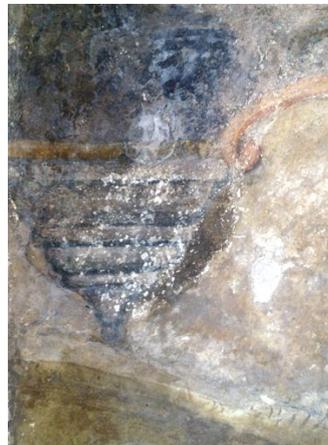
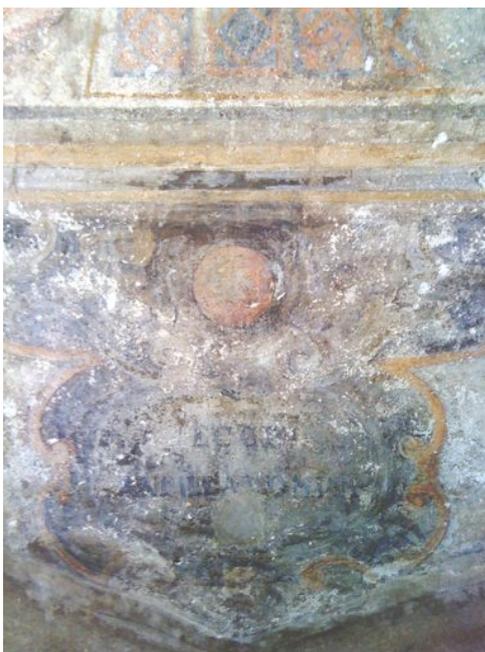
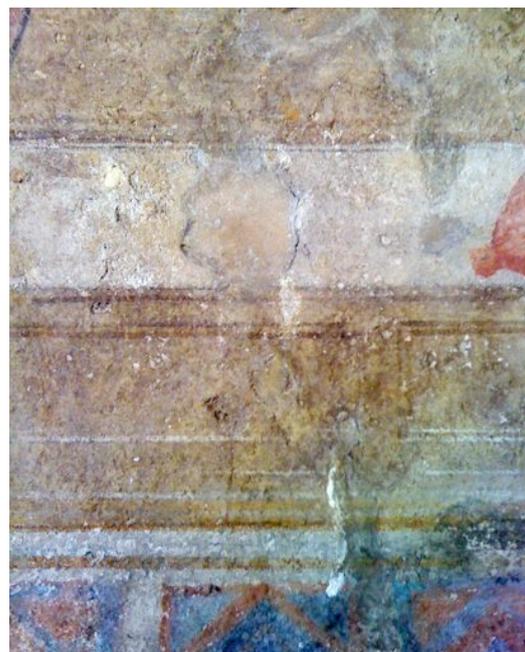
FILM PITTORICO	Patine superficiali caratterizzate da: particellato atmosferico, sostanze organiche, patine biancastre. Ritocchi alterati appartenenti a interventi di restauro pregressi. Stuccature di varia natura. Decoesione, esfoliazione, perdita e abrasione del film pittorico. Sbollature causate dai solfati di calcio presenti sotto il film pittorico, provenienti dal supporto in gesso su cui è stato inserito l'affresco staccato.
INTONACO PITTORICO	Abrasioni, distacchi, lacune, fessurazioni e disgregazioni dell'intonaco. Patine saline incoerenti e sub-fluorescenze.
SUPPORTO	Palchettatura: telaio ligneo, rete metallica, gesso.

Particolari prima dell'intervento

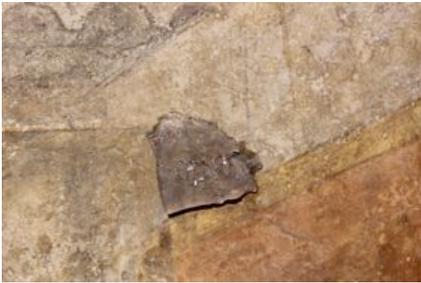
Applicazione di Agar-Agar

La pulitura ha visto la successione di varie metodologie a seconda delle sostanze da rimuovere. La prima operazione è stata la rimozione dei depositi incoerenti per mezzo di spugne in lattice vulcanizzato (*dry cleaning*). Successivamente è stato rimosso il film plastico soprammesso per mezzo di tamponi di cotone e alcool etilico. Questa operazione ha permesso di solubilizzare le sostanze plastiche presenti in superficie mentre le ridipinture e lo strato di sporco sono stati rimossi con l'applicazione di gel di Agar-Agar, applicato per qualche minuto. L'Agar-Agar è un'alga che una volta essiccata e polverizzata ha la capacità di gelificare reagendo con l'acqua ed alcuni solventi in essa disciolti. Il gel ha la particolarità di poter essere applicato a freddo e, trattenendo al suo interno i solventi, limita l'azione solubilizzante alla superficie. Su tutta la cornice era presente uno strato superficiale ceroso alterato e tendente al marrone-nerastro. Questo strato è stato in parte rimosso con un gel di Dimetilsolfossido (DMSO) e EDTA. Purtroppo non è stato possibile eliminare interamente il materiale perché avendo ormai impregnato lo strato pittorico, si sarebbe solubilizzato anche quello. Il gel è stato applicato supportato da carta giapponese, e rimosso con una soluzione di etanolo, acqua e acetone in parti uguali (l'acetone è stato impiegato con la sola funzione di far evaporare più in fretta la soluzione dal supporto).

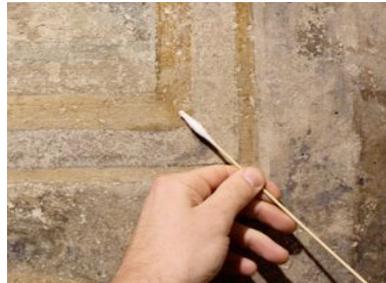
Pulitura a tampone con acqua e alcool

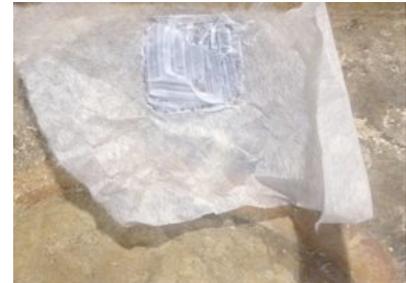
Pulitura con gel di DMSO

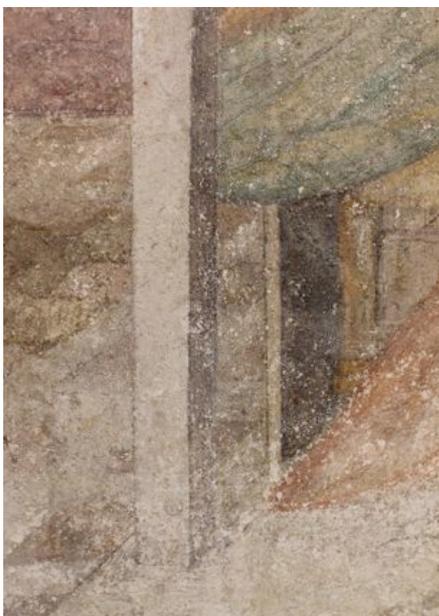
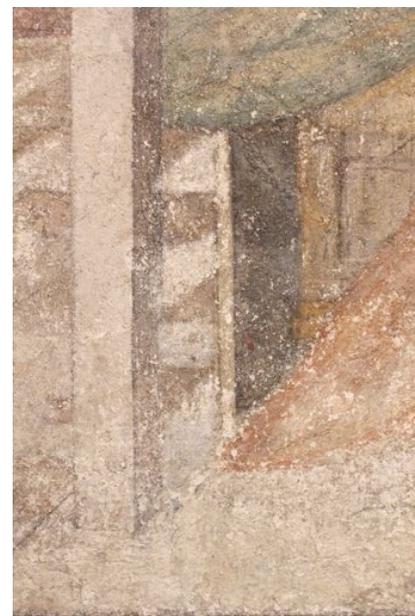
Un particolare prima e dopo la pulitura con gel di Agar-Agar

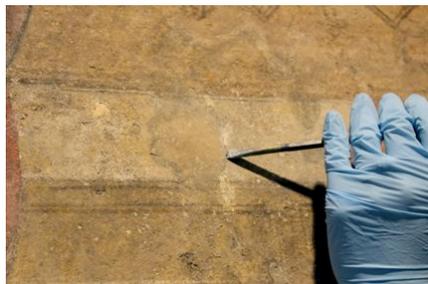
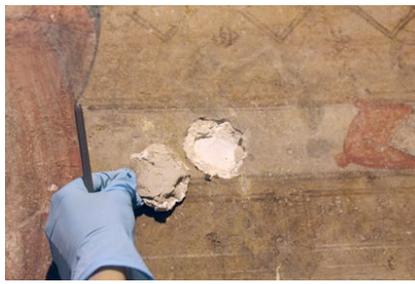
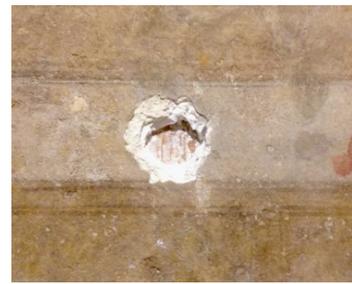
Erano presenti quattro tipi di stuccature, alcune in resina Araldite (materiale comunemente usato per il restauro ligneo), altre in cemento, altre ancora realizzate con un impasto gessoso molto duro di color grigio, ormai in gran parte sollevato e distaccato dal supporto, infine erano presenti stuccature in gesso più morbido e chiaro, ancora aderenti al supporto. Si è deciso di eliminare le stuccature in Araldite, cemento e gesso grigio, mentre quelle in gesso chiaro sono state mantenute, limitandone l'estensione quando debordavano sull'originale.

Dalla rimozione delle stuccature è risultato che il supporto è costituito da una struttura lignea grezza e rete metallica, l'affresco è ancorato a questo telaio con uno strato di gesso di circa due centimetri. Questa tecnica, nota con il nome di palchettatura, è stata abbandonata intorno agli anni '30 del Novecento, il che colloca l'intervento nei primi vent'anni del Novecento. Rimuovendo le stuccature perimetrali inoltre è emerso che il telaio corre dietro gli elementi architettonici (i peducci in pietra serena), questo significa che l'affresco è stato posizionato contestualmente alla costruzione del nuovo accesso al chiostro perché i peducci sono stati posizionati dopo il suo ancoraggio.

Rimozione di una stuccatura e scoperta de telaio ligneo sottostante

Le stuccature sono state rimosse meccanicamente con lame di bisturi, dopo averle ammorbidite con pastiche di cotone idrofilo e acqua.

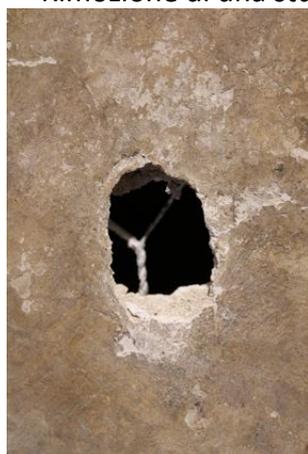
Particolare della rete metallica

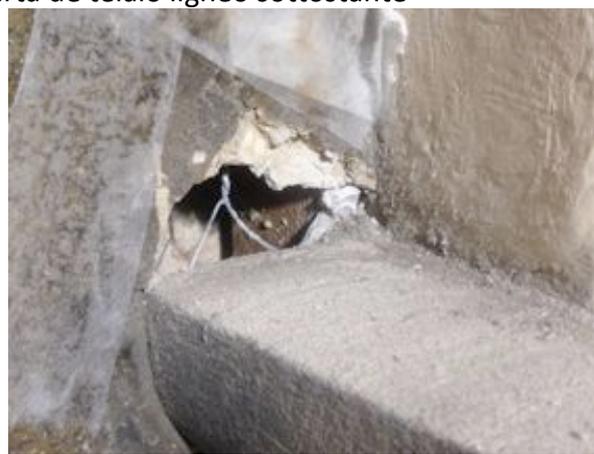
Particolare del telaio dietro il peduccio in pietra serena

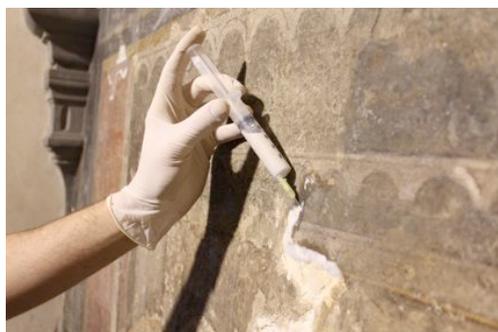
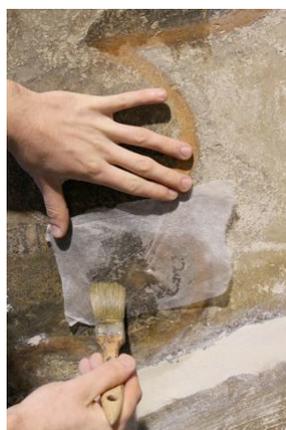
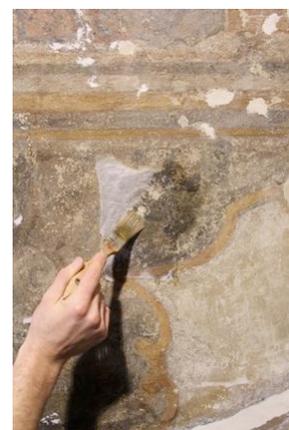
Alcune fasi del consolidamento: iniezione di PLM e imbibizione con nano silice

Il consolidamento delle porzioni di intonaco distaccate dal supporto è stato realizzato con PLM per iniezione. Si tratta di una malta idonea desalinizzata e a basso peso molecolare che contiene una piccola percentuale di resina acrilica. Il trattamento consolidante e riaggregante dell'intonaco e, contestualmente, dello strato pittorico, è stato realizzato con nano silice in acqua al 20% per imbibizione, e successiva tamponatura con carta giapponese e spugne naturali per limitare la permanenza in superficie del consolidante. Il silicato agisce ricostituendo il reticolo minerale della silice presente sotto forma di sabbia e restituisce coesione al sistema intonaco-affresco.

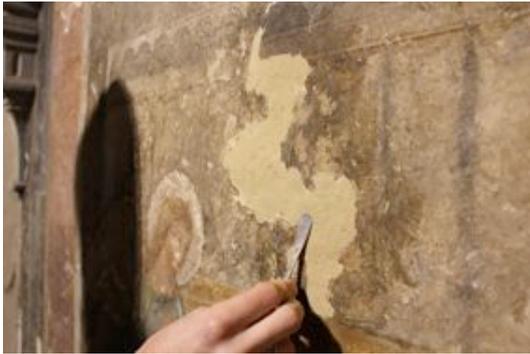
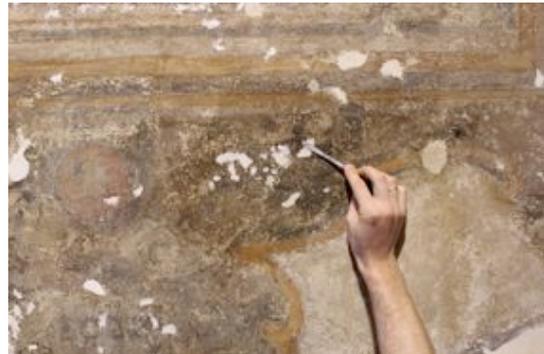
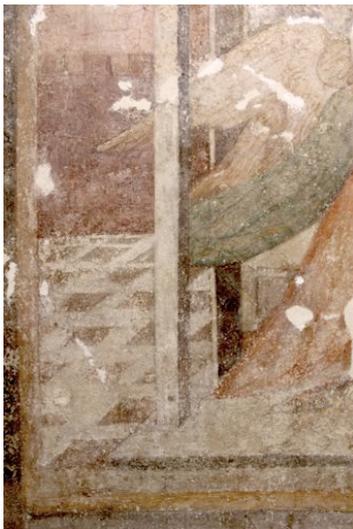
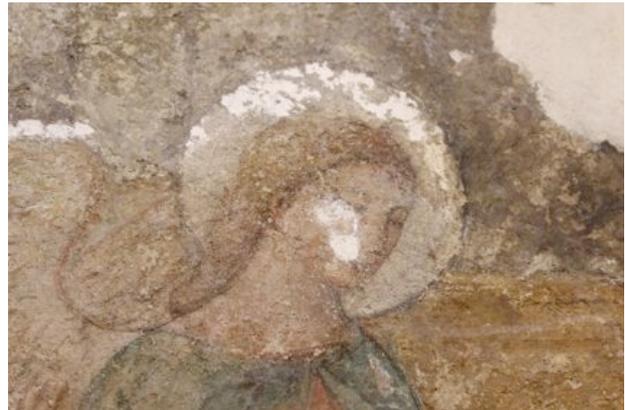
Particolari durante la stuccatura

Le stuccature rimosse, e altre piccole abrasioni diffuse sulla superficie, sono state realizzate con una malta naturale a base di calce idraulica e sabbia di fiume, intonata al supporto originale. Alla malta si è aggiunta una piccola percentuale (5%) di resina acrilica per garantire l'ottima tenuta anche delle stuccature più sottili.

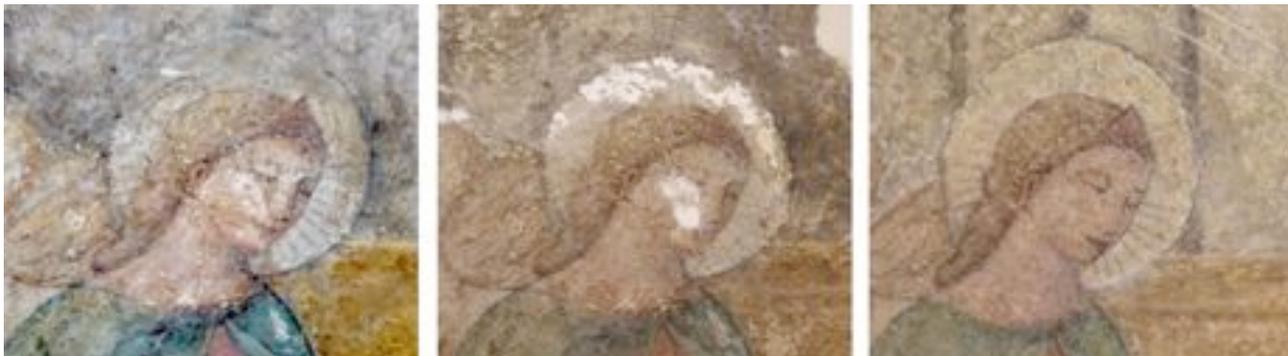
Particolare dell'angelo prima, durante e dopo l'intervento

L'integrazione pittorica è stata realizzata mediante più velature di colori ad acquerello sulle stuccature e sulle abrasioni, mentre le macchie causate da viraggi di colore, sia sulle vecchie stuccature che dovute al film stearico ancora presente, sono state corrette con gessetti colorati.

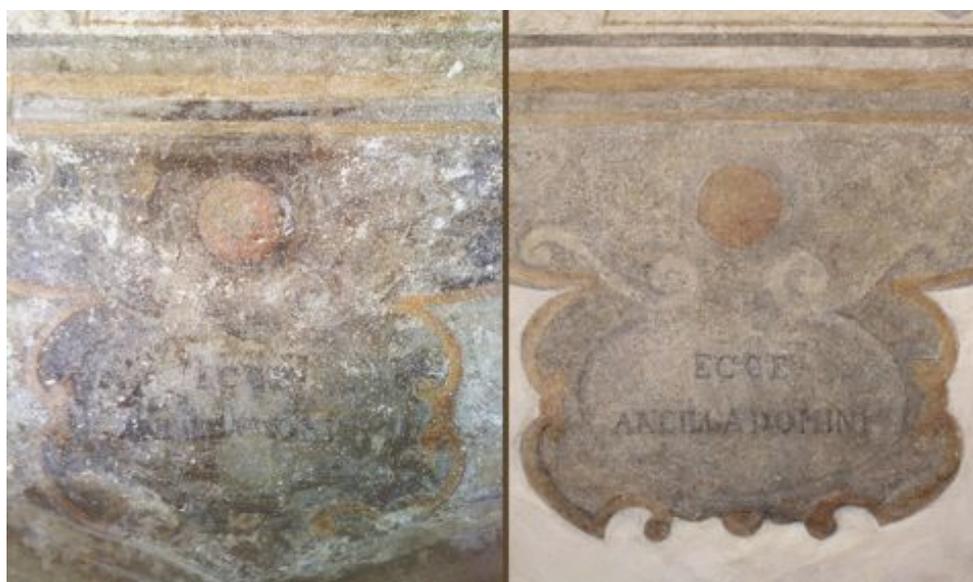
Particolare della conchiglia con l'iscrizione "ECCE ANCILLA DOMINI" prima e dopo il restauro

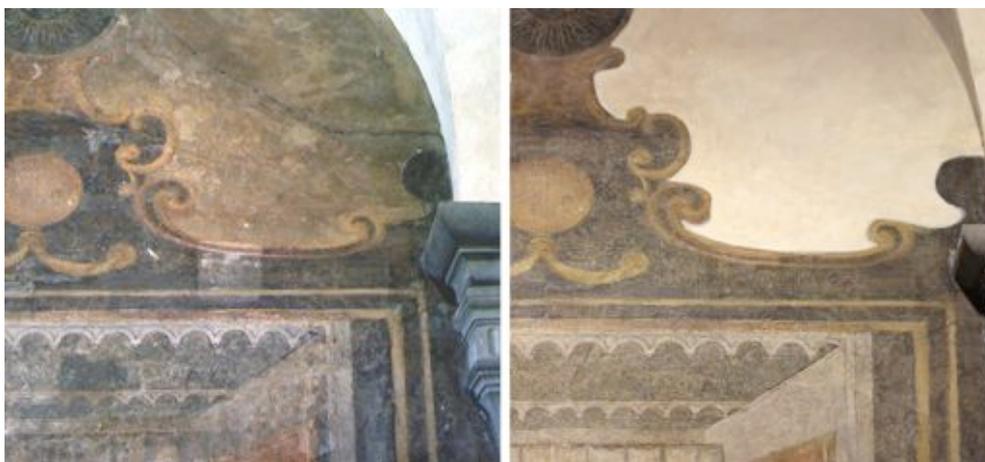
Particolare prima e dopo l'intervento di restauro

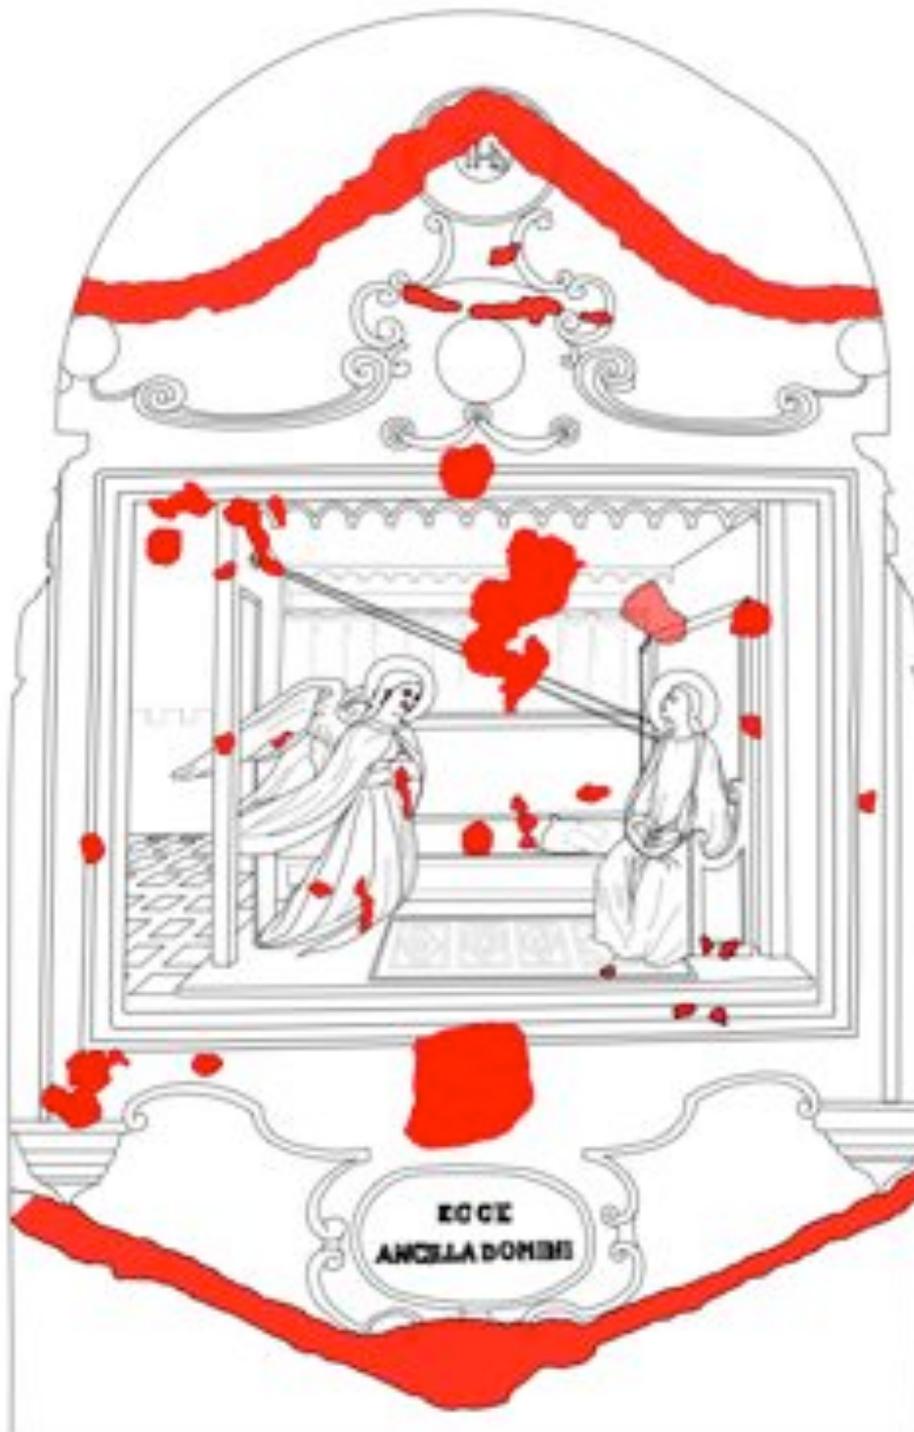
Rilievo grafico con le vecchie stuccature rimosse

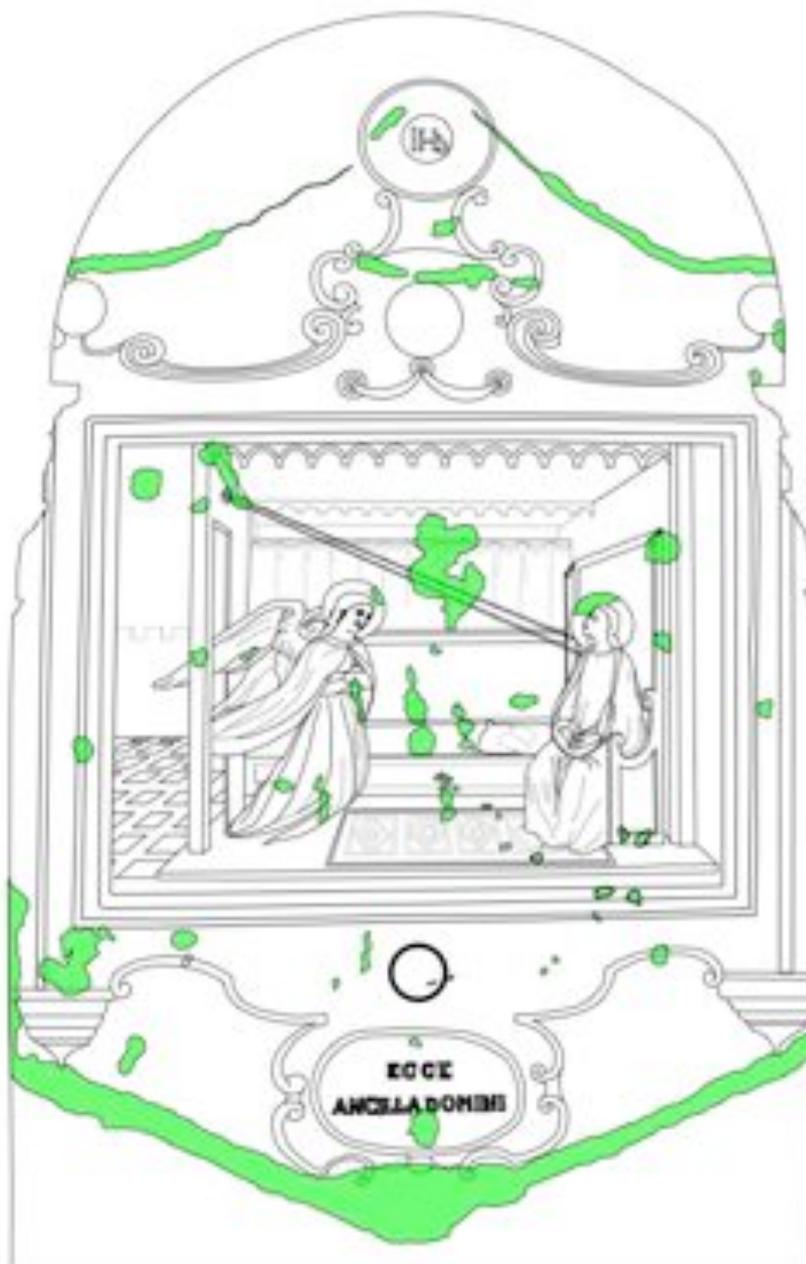
Rilievo grafico con le integrazioni formali in malta naturale realizzate durante l'intervento
